Tratamiento de agua

Corosex®

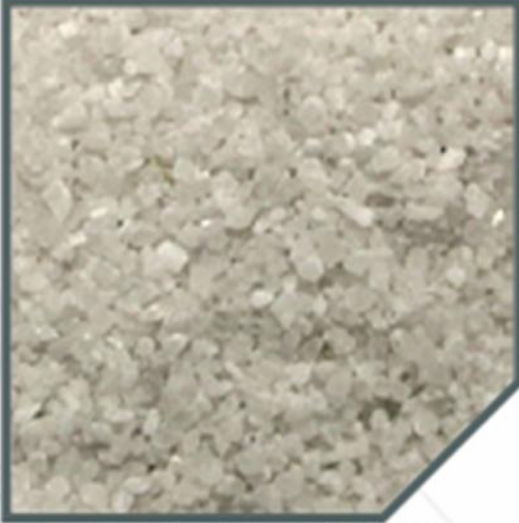
Corosex es un medio formado con partículas rígidas de óxido de magnesio, adaptadas para su uso como material filtrante, cuyo propósito es neutralizar la acidez por medio del incremento de pH.
